Important information!

Read before installation!

EN Description: Cylinder head gasket
Engine series: OM 500 V6 and V8 engines

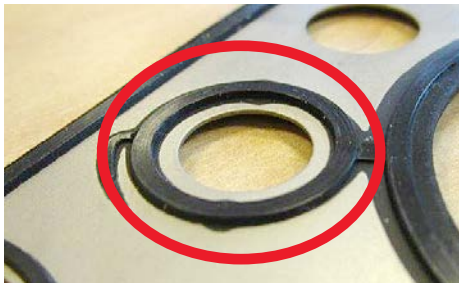
Cylinder head with levelling sealing surface:

e.g. 4.20405 or 4.91175 (repair kit)
Up to engine no. 357748

The predecessor cylinder heads have a flat sealing surface on the water and pressure oil holes. In order to fully exploit the sealing potential, the newer cylinder heads were provided with milled grooves around the holes and the matching cylinder head gaskets were equipped with an approx. 3mm higher sealing lip.

When doing repairs, please therefore always make sure you check which cylinder heads you are dealing with. The cylinder head gasket or repair kit must always match the cylinder head.

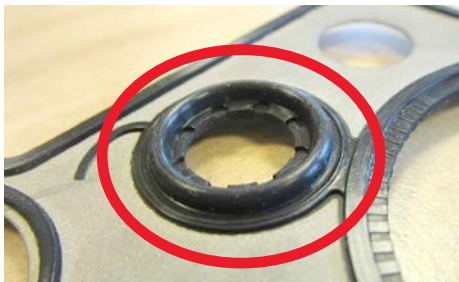
Cylinder head with milled grooves:

e.g. 4.20525 or 4.91176 (repair kit)
From engine no. 357749

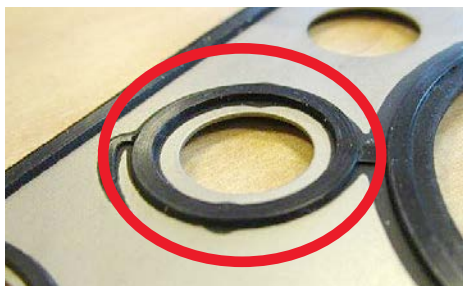
Zylinderkopf mit ebener Dichtfläche:

z.B. 4.20405 oder 4.91175 (Reparatursatz)

Bis Motor Nr. 357748

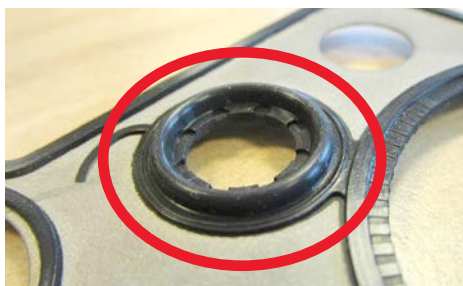
Zylinderkopf mit ausgefrästen Nuten:

z.B. 4.20525 oder 4.91176 (Reparatursatz)

Ab Motor Nr. 357749

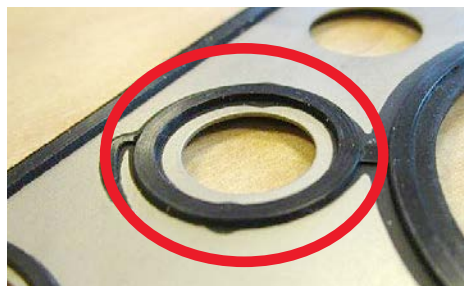
Culasse avec son joint:

Ex: 4.20405 ou 4.91175 (kit de réparation)

Jusqu'au moteur no. 357748

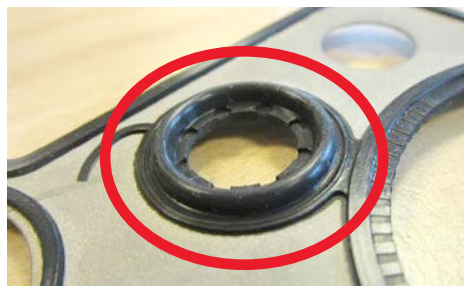
Culasse avec rainures fraisées :

par exemple 4.20525 ou 4.91176 (kit de réparation)

Du moteur n° 357749

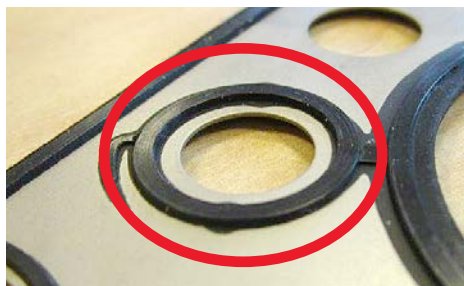
Culata con superficie de sellado niveladora:

Por ejemplo, 4.20405 o 4.91175 (kit de reparación)
Hasta n.º de motor 357748

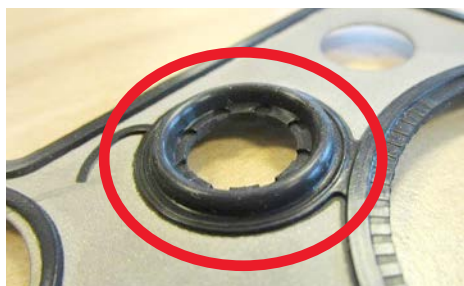
Culata con ranuras fresadas:

por ejemplo, 4.20525 o 4.91176 (kit de reparación)
Del motor núm. 357749

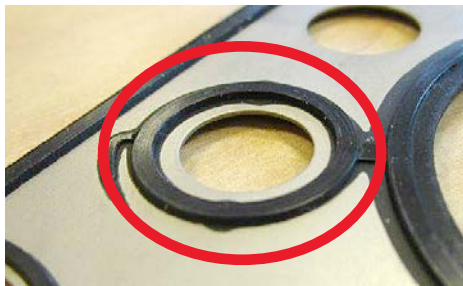
Головка цилиндра с выравнивающей уплотнительной поверхностью:

например, 4.20405 или 4.91175 (ремонтный комплект)
До двигателя №. 357748

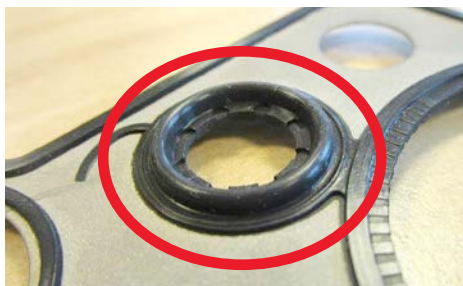
Головка блока цилиндров с фрезерованными канавками:

например, 4.20525 или 4.91176 (ремонтный комплект)
От двигателя №. 357749

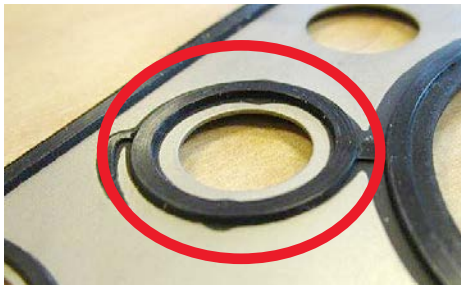
Testata cilindro con superficie di tenuta livellante:
ad esempio 4.20405 o 4.91175 (kit di riparazione)
Fino al motore n° 357748

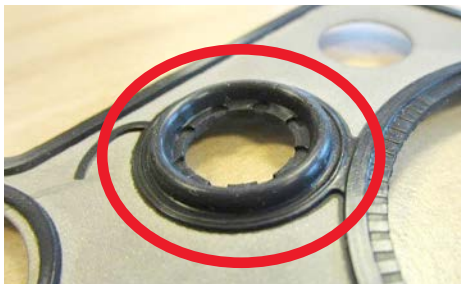
Testata con scanalature fresate:
es. (kit di riparazione) 4.20525 o 4.91176
Dal motore n. 357749

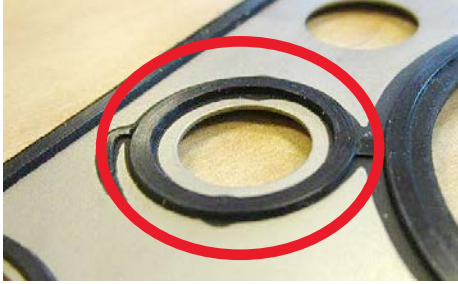
رأس الأسطوانة مع سطح مانع للتسرب:

على سبيل المثال 4.20405 أو 4.91175 (طقم الإصلاح)

حتى رقم المحرك 357748

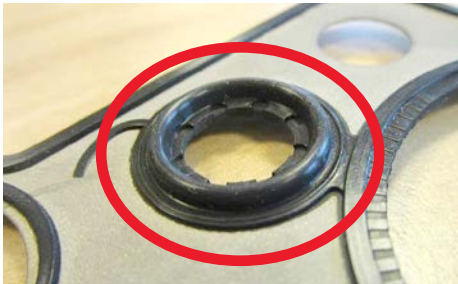
رأس الأسطوانة ذات الحزوز المخرشة:

على سبيل المثال 4.20525 أو 4.91176 (طقم الإصلاح)

بداية من رقم محرك 357749

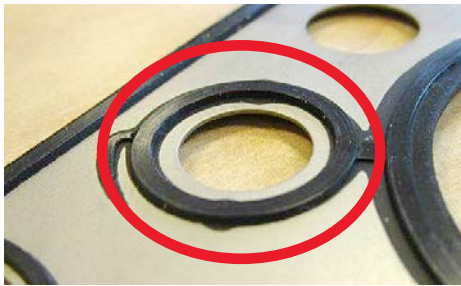
Cabeçote do cilindro com superfície de vedação nivelada:

Por exemplo, 4.20405 ou 4.91175 (kit de reparo)
Até o motor n° 357748

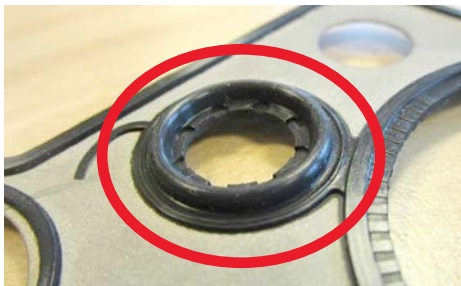
Cabeça do cilindro com ranhuras fresadas:

Por exemplo, 4.20525 ou 4.91176 (kit de reparo)
Do motor n. 357749
